新堀川における潮汐流動及び水質特性に関する研究

名古屋工業大学大学院
社会工学専攻
宇野 裕奎

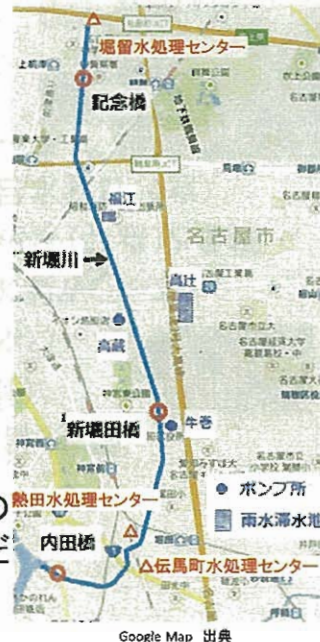
- 明治時代に精進川改修工事によって開削された人工河川
(流路延長5.95km, 流域面積23.41km²)
- 河床勾配は1/10000程度と緩く
- 堀川合流部より堀留水処理センターの全区間が感潮域
- 水源が堀留、熱田、伝馬町水処理センターの下水処理水と、降雨時の雨水吐・ポンプ所からの未処理水だけである。

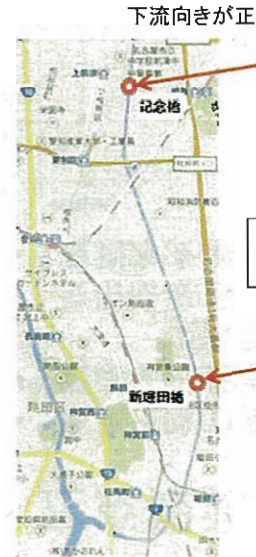
下流向きが正

上流:水位変化のみ発生
中流~下流:流れがある

(cm/s) 6月16日(中潮)

(cm/s) ※9月26日(中潮)
