# 堀川1000人調査隊2010 第22回調査隊会議

## 堀川1000人調査隊2010事務局

平成30年(2018年)2月17日

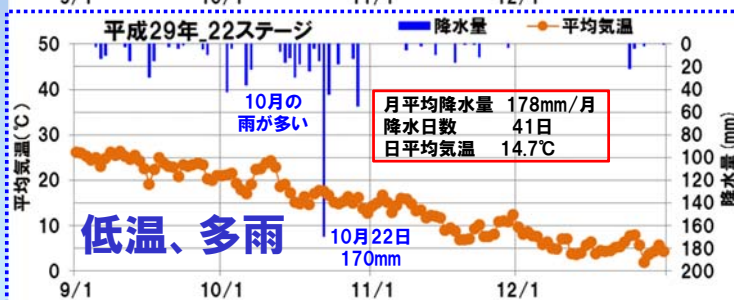
### 22ステージ (平成29年)

第22ステージは、気温が低く、雨が多く降りました。特に、寒気が流れ込む日が多くなった11月中旬以降に気温が低くなりました。また、秋雨前線や台風の影響を受けた10月に降水量が多くなりました。10月22日には一日に170mmという豪雨に見舞われました。

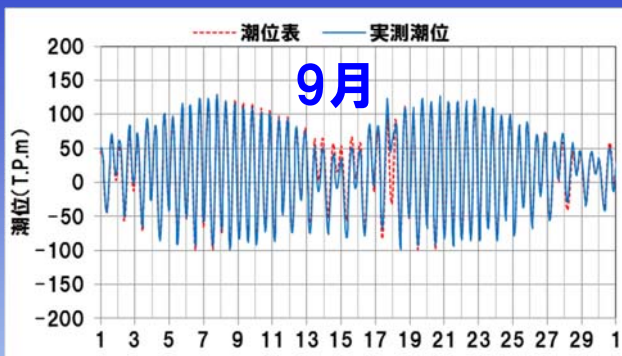
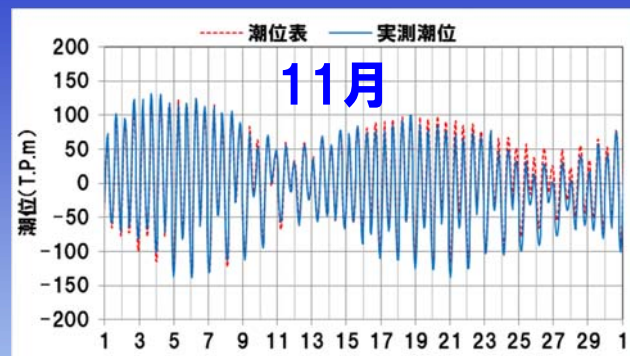
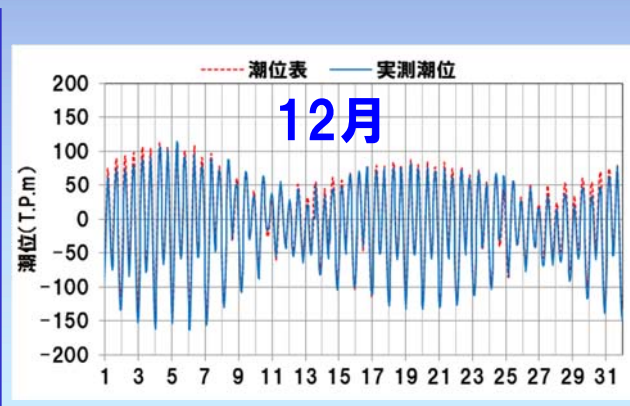
第22ステージでは、10月中旬に黒潮の大蛇行と台風の影響と考えられる高潮が発生(名古屋港の潮位)しました。この期間は名古屋港から海水が遡上しやすい環境になっていたと考えられます。

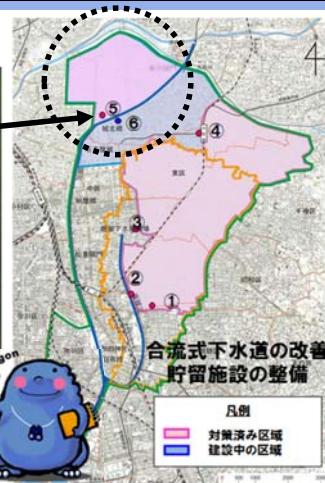
■合流式下水道の改善  
汚濁負荷の高い初期雨水を一時的に貯留して流出を抑制、雨水吐の越流頻度を低減しています。

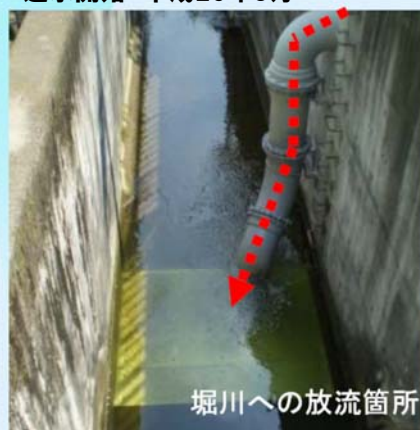
- ◆下水再生水の活用(冬場を除く)  
守山水処理センターで、膜ろ過された下水再生水を活用し、日最大4,000m<sup>3</sup>堀川へ通水する。  
通水開始 平成23年8月

※通水期間は、概ね灌漑期(4月～10月)  
(庄内用水路に通水を行う期間(11月～3月)を除く)

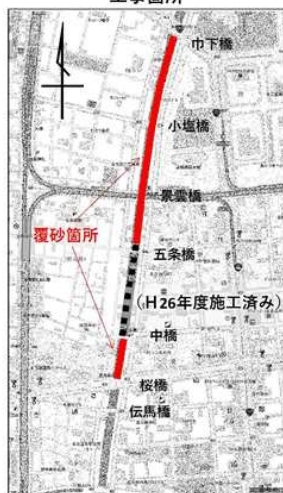
### 工事箇所

1. 工事名 広域河川堀川水質浄化対策工事
2. 工事場所 西区幅下一丁目～  
中村区那古野一丁目地内  
(巾下橋～桜橋間)
3. 工事期間 平成29年12月上旬～  
平成30年1月下旬(予定)  
(土日祝は休工します)
4. 施工業者 株小島組
5. 本市監督 西土木事務所
6. 発注者 河川計画課

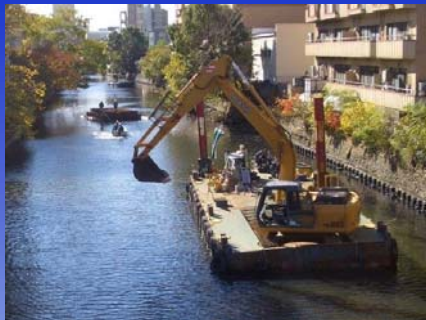
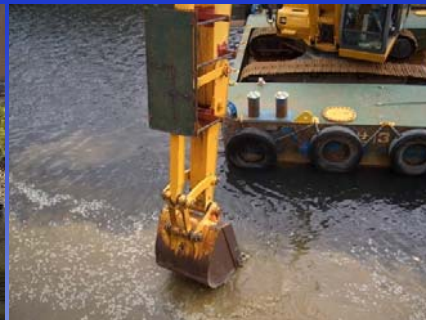
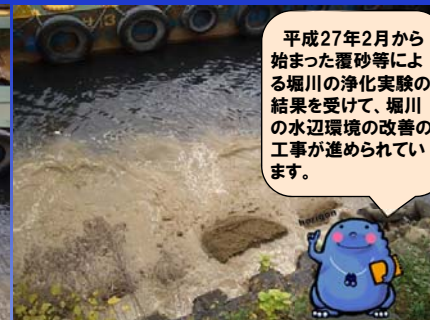
場所：巾下橋下流 撮影：平成29年12月1日 佐藤ファミリー応援隊

平成27年2月から  
始まった覆砂等による  
堀川の浄化実験の  
結果を受けて、堀川  
の水辺環境の改善の  
工事が進められてい  
ます。

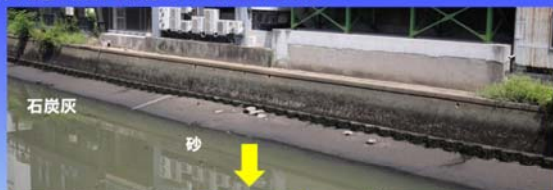
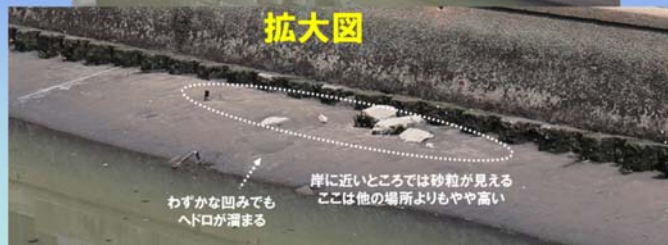
拡大図

五条橋下流の左岸側の砂で被覆された場所では、ヘドロで被われている様子も見られましたが、岸に近い部分では砂粒が見えました。対岸からその場所を見ると、他の場所よりもやや高いことが分かりました。川底の形状も含めて、ヘドロが溜まりにくい水辺の環境を考えるためのヒント(被覆する高さ、凸凹が少ない形状、被覆の材質など)が隠されているかもしれません。

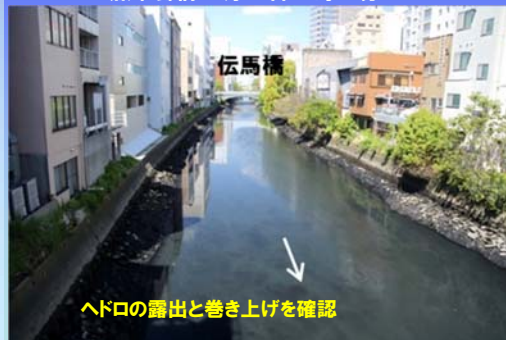
堀川・錦橋 4月28日13時07分

浮遊物の集積、ヘドロの巻き上げと露出が確認され、水の汚れの印象がこの影響を受けていました。

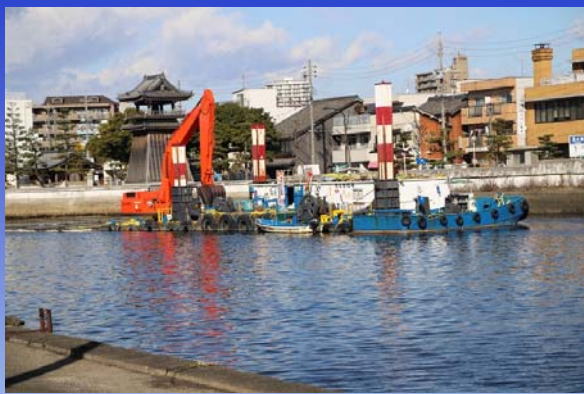
場所: 新堀川合流点付近 撮影: 平成30年1月11日 事務局

- 新堀川 堀川合流部付近  
ヘドロが堆積・露出している様子が報告され、川底からのあわとヘドロ臭と白濁が確認されました。

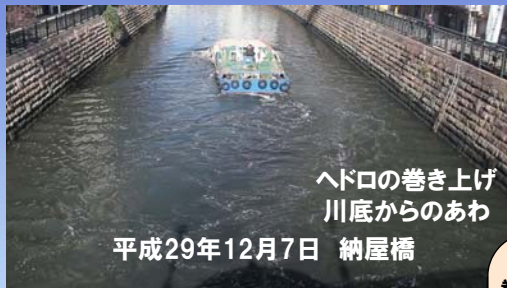
平成29年12月7日 納屋橋

ヘドロの巻き上げ  
川底からのあわ

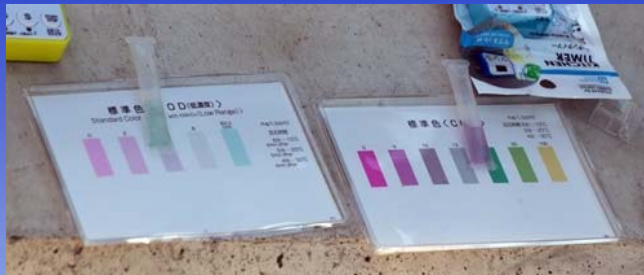
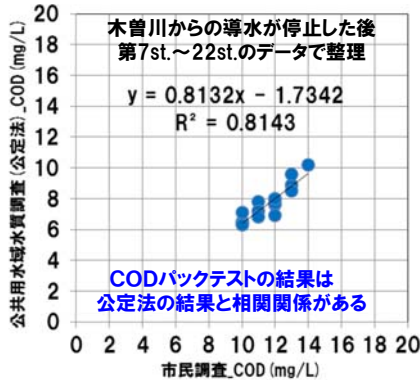
### CODパケットテスト

決定係数  $R^2$ : 回帰式が実際のデータに当てはまっているかを判断する指標です。0から1の値で算出されます。1に近いほど回帰式が実際のデータに当てはまっていることを表しています。

■パケットテストの測定結果が公共用水域水質調査結果(公定法)よりも大きい値になった理由は?  
パケットテストは、①比色紙(0.5,10,13,20,50,100mg/L)を用いて、色を肉眼で判断するため、詳細な測定結果が得られないこと、②水温による反応時間の管理が難しいため、誤差が広がりやすいことが理由としてあげられます。  
一方、今回の比較の結果、有機的な汚染の変化の傾向を確認するためのツールとして、CODパケットテストの使用が有効であることがあらためて確認されました。

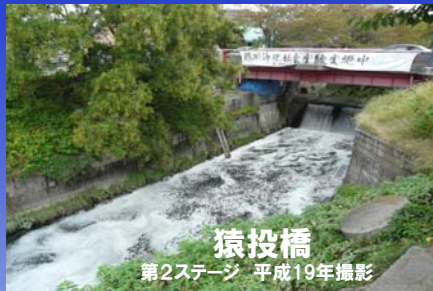
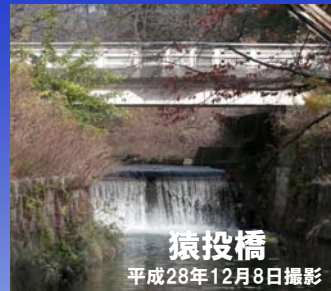
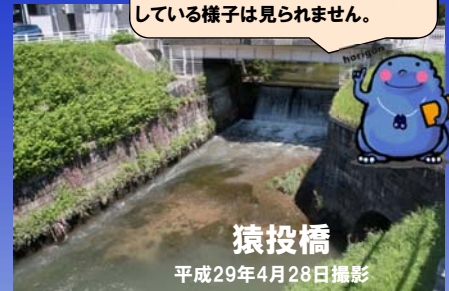
### 猿投橋の落差で発生する“あわ”の様子

水が流れ落ちる場所では、水面に“あわ”が発生することがあります。以前のように“あわ”がたくさん発生している様子は見られません。

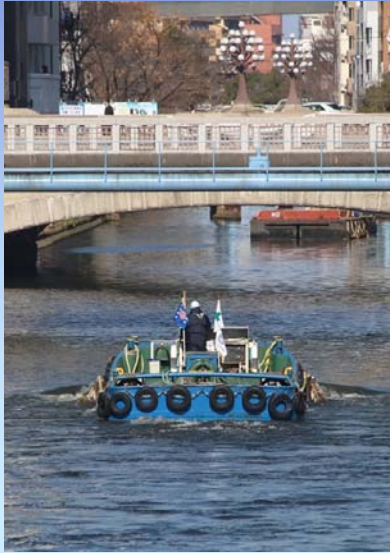
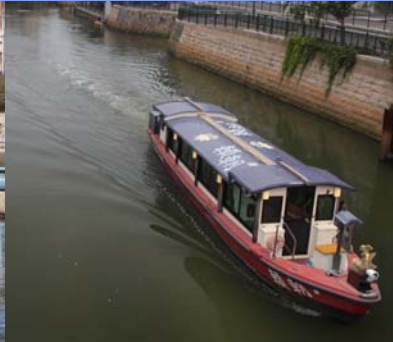
### 船が航行する時に発生する“ヘドロの巻き上げ”と“あわ”の様子

船が航行する時に“ヘドロの巻き上げ”と“あわの発生”が確認されました。

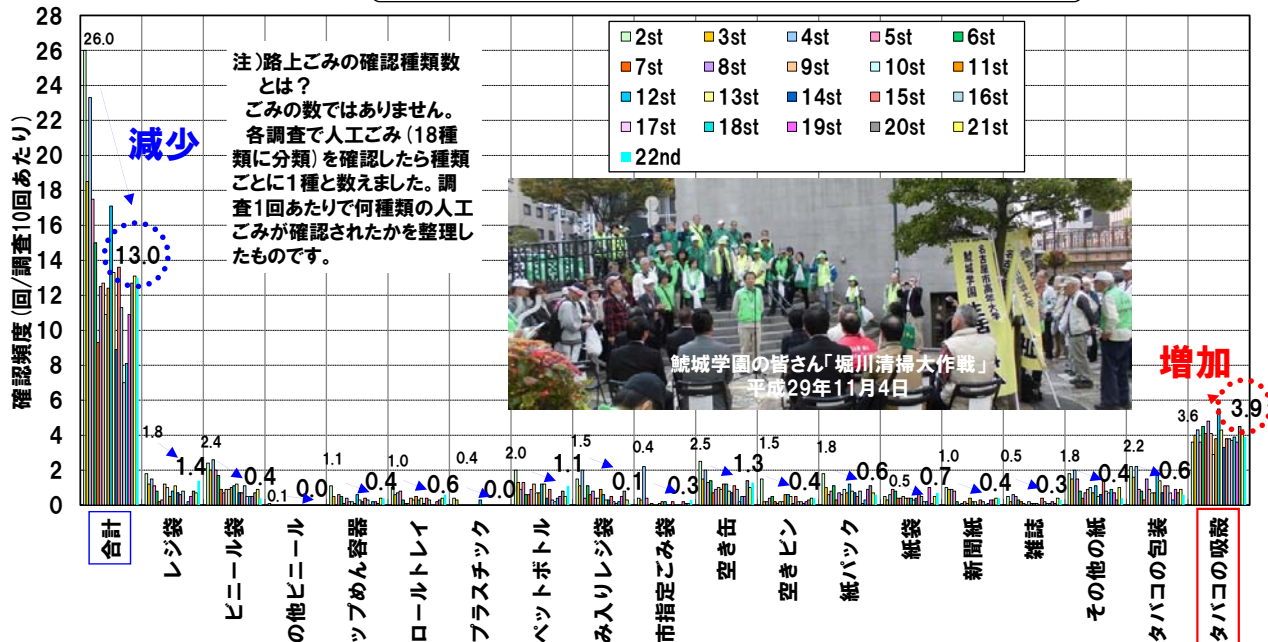
■人工ごみ?:プラスチック系(レジ袋、ビニール袋、カップめん容器、発泡スチロールトレイ、ペットボトル、ごみ入りレジ袋など)、缶系、ビン系、タバコ系(包装、吸殻)

“タバコの吸殻”の3.9とは  
10回調査に行くとかタバコの吸殻が3.9回(100回調査に行くとか39回)落ちていたのを確認したということを示しています。

■路上ごみ(人工ごみ)を目にする頻度は?  
第22ステージの路上ごみ(人工ごみ)は、調査項目に追加した第2ステージの時と比較すると約5割(13.0/26.0×100=50%)まで減少しました。これは堀川を愛する市民の輪が広がり、清掃活動をする団体や会社が増加し、市民の意識に変化があらわれていることを実感できる結果だと考えています。路上ごみ(人工ごみ)のうち、目にする頻度が高いのはタバコの吸殻です。

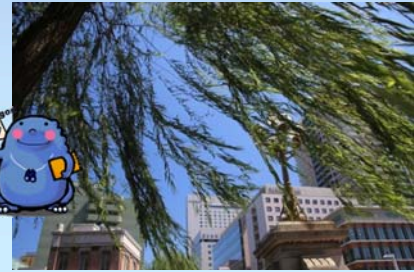
横から吹く風よりも、堀川に沿って吹く風の割合の方が多いようです。名古屋の中心市街地の錦橋では73%が堀川に沿って風が吹いていることがわかりました。

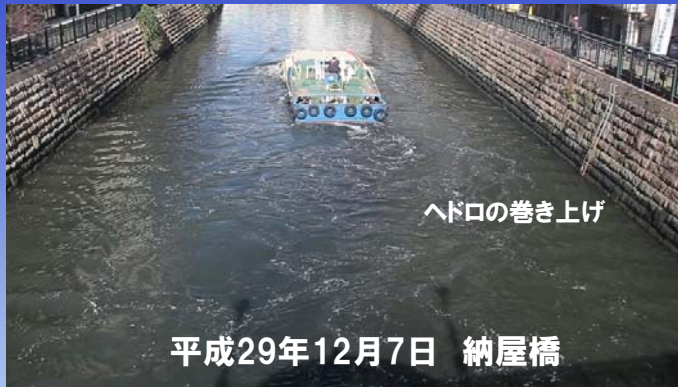
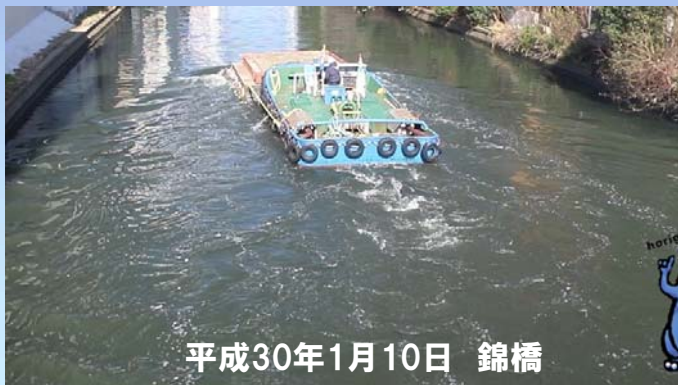
### ■ 船が通過した後の“ヘドロの巻き上げ”と“あわの発生”の様子

堀川の水辺環境を改善するための覆砂に使う砂を運搬する作業船が通過し、船が通過した後にヘドロが巻き上がり、水が黒くなりました

工事が始まって約1箇月後、船が通過した後のヘドロの巻き上げは減少しました。川底から浮上してくる“あわ”もほとんど見られませんでした。水面に発生している“あわ”は、航行時に水が攪拌されて発生したものです。

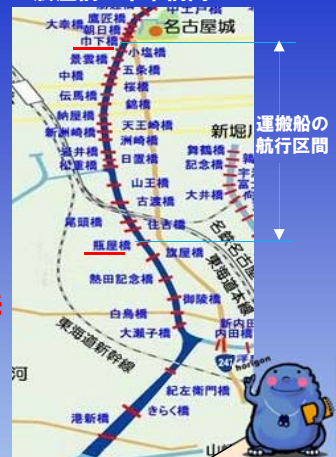
## 覆砂工事の 運搬船の航行区間 瓶屋橋～巾下橋間

船の航行区間(瓶屋橋で積み荷を含む松重橋～朝日橋間と大瀬子橋～松重橋間のあわの発生状況は、「泡が見られない」が8割程度でした。

“泡が(上流・下流)から流れてくる”は1割～2割弱程度でした。第22ステージの松重橋～朝日橋間でやや増加しました。

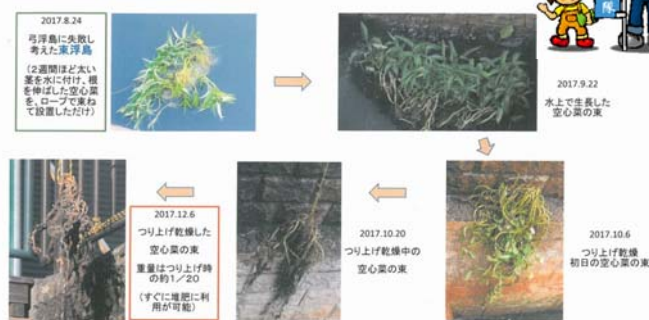
## 究極の浮島 空心菜の束浮島

10月に持ち上げて乾燥させたときは、10kg程度はあったと思います。乾燥重量を計測したら417gでした。ざっと1/24に重量が減ったことになります。(空気中での乾燥過程でちぎれて落ちた可能性もありますので、1/20くらいかも。)

乾燥した空心菜は、かなり分解が進んでおりますので、すぐに堆肥にも使用できそうです。

堀川の栄養分を吸い上げてた植物を乾燥させ堆肥化し花壇で利用することは、十分可能だと思います。
