# 第9回 堀川一斉調査

市民の視点と感覚で  
試験運航による堀川の変化を調べました

調査期間:平成30年 11月17日(土),18日(日)  
23日(金),24日(土)  
試験運航区間:朝日橋~五条橋~納屋橋~白鳥~宮の渡し

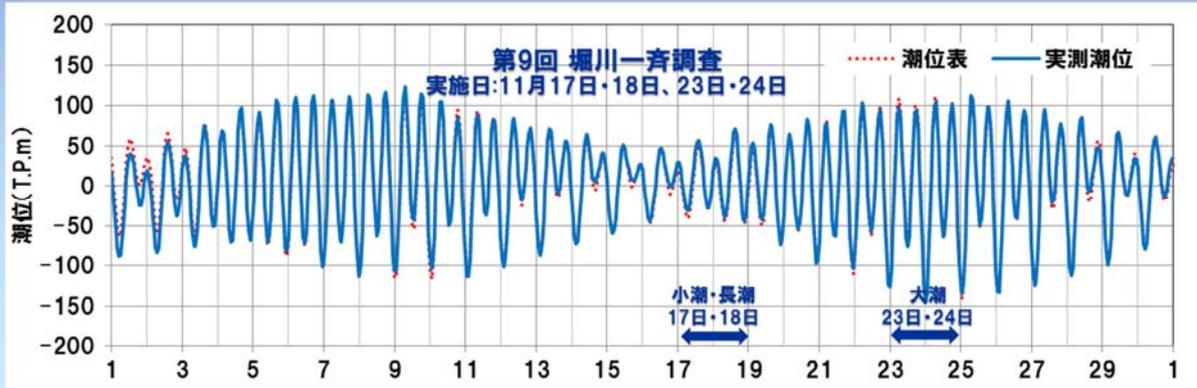
## 2018年11月 調査期間の潮位(名古屋港)

資料:名古屋港潮位 気象庁HP

注) T.P.とは…東京湾の平均海面を基準にした高さ(Tokyo Peil: T.P.)

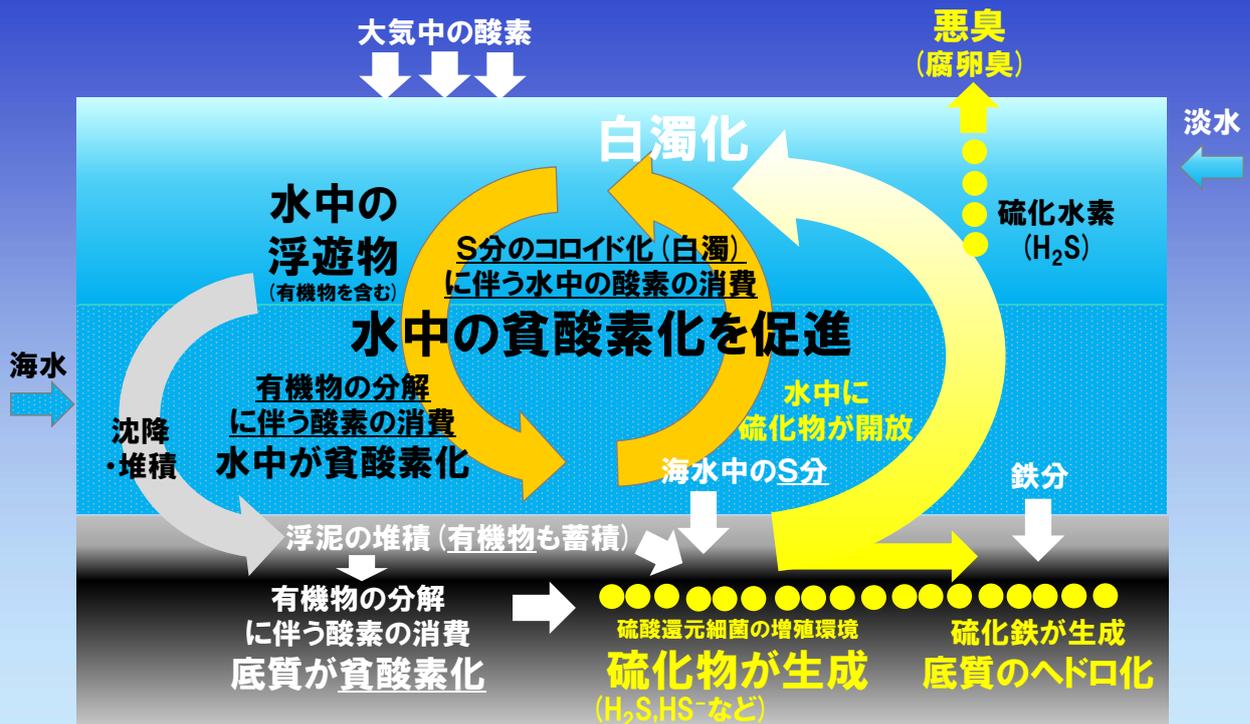
## (仮説) 硫化物の生成に伴う 水中・底質の貧酸素化のスパイラル

水域が定期的に攪拌されます。底質の巻き上げとともに、底質中の硫化水素などの泡も定期的に開放され、底質中の泡の量は現状よりも少ない状態になると考えられます。さらに長期の定期運航が実現すると、水域が継続的に攪拌されることで、浮遊物(有機物を含む)が沈降・堆積しにくい環境になるとともに、川底に酸素が供給され続けます。これによって少しずつですが、**水中・底質の貧酸素化のスパイラル(p.6参照)が断ち切られ、川底の状態が改善(硫化物の生成が減少、底質中の硫化物が減少)し、水の汚れの印象が更に改善すると考えられます。**

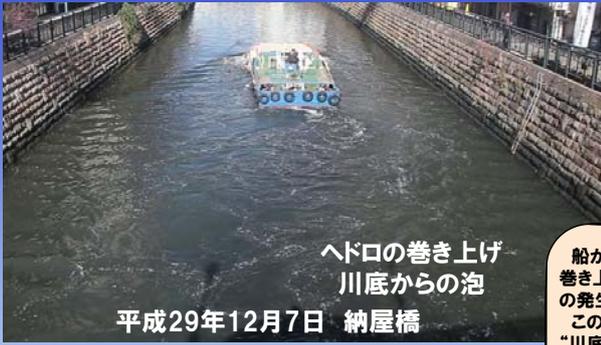
ヘドロの巻き上げ  
川底からの泡  
平成29年12月7日 納屋橋

船が航行する時に“ヘドロの巻き上げ”と“川底からの泡”の発生が確認されました。この“ヘドロの巻き上げ”と“川底からの泡”の発生は、船の形状(例えば、運搬船、屋形船)によって程度が異なりました。また、船の航行が継続されると“ヘドロの巻き上げ”と“川底からの泡の発生”が減少することも、あらためて確認されました。

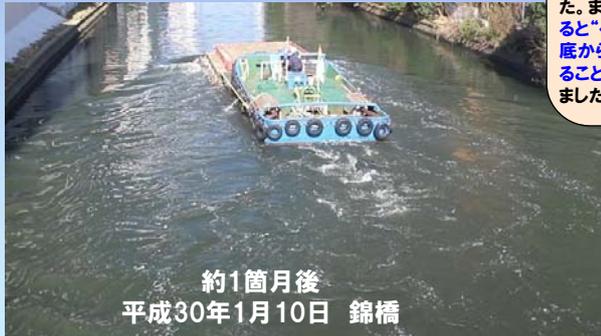
約1箇月後  
平成30年1月10日 錦橋

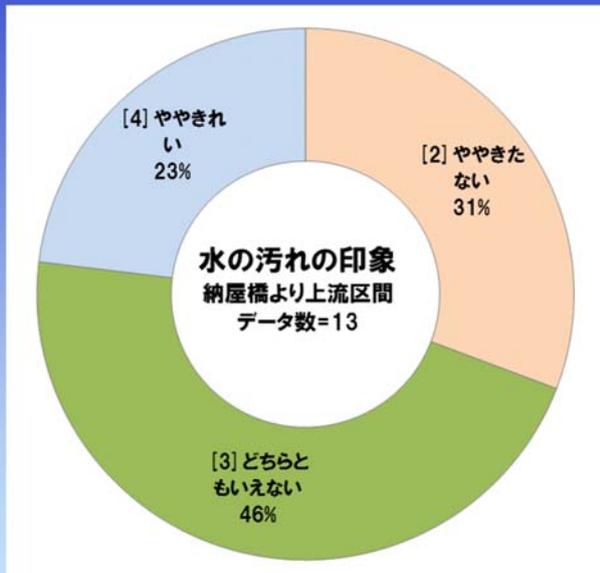
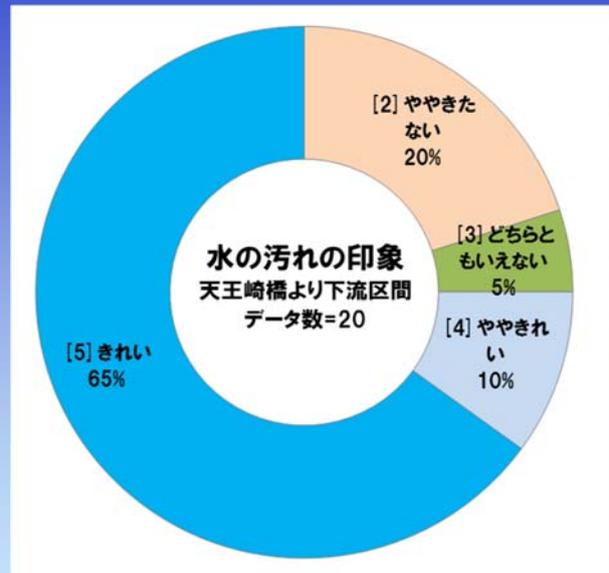
# 水の汚れの印象 (堀川)

“きれい”～“どちらともいえない”の割合

69%

80%

水の汚れの印象の“きれい”～“どちらともいえない”の割合は、納屋橋上流が69%、天王崎橋下流が80%でした。特に天王崎橋下流は、“きれい”が65%を占めており、水の汚れの印象が良好でした。

水の汚れの印象は、“きれい”～“どちらともいえない”の割合が納屋橋上流（小型船運航）で69%、天王崎橋下流（普通船運航）が80%でした。特に天王崎橋下流は、“きれい”が65%を占めており、水の汚れの印象が良好でした。この天王崎橋下流は、“におい”、“透明感”での評価が70%を占め、概ねにおいがなく、透明感がある状況であったことがわかりました。透視度の結果も100cm以上であり、透明感が高かったことを裏づけていました。

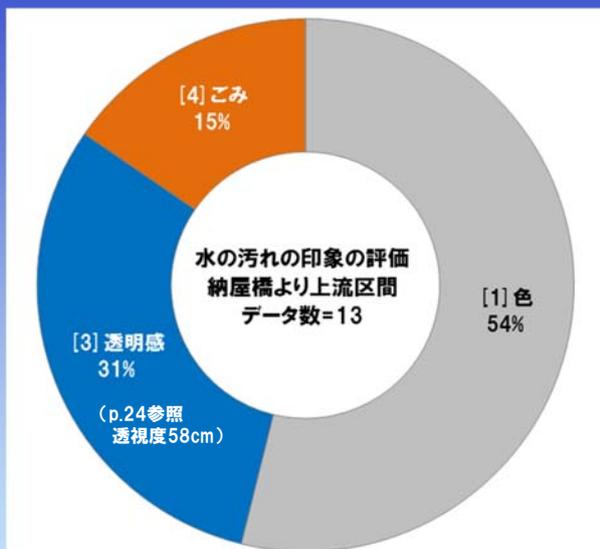
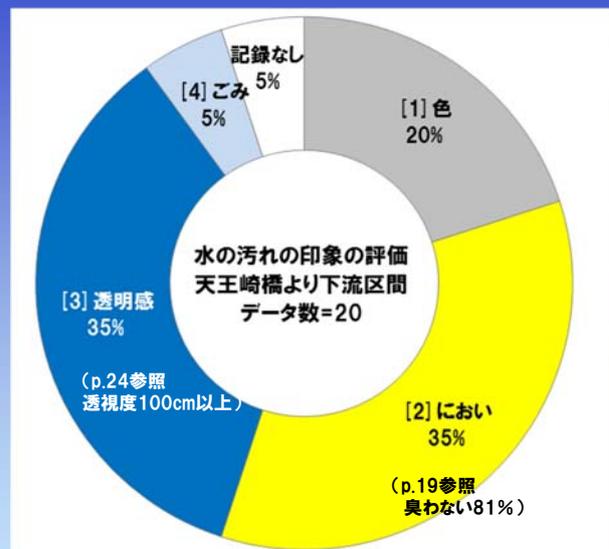
# 水の汚れの印象の評価 (堀川)

“色”での評価 54%

“におい”+“透明感”での評価 70%

納屋橋上流は、“色”での評価が半数以上の54%でした。水の汚れの印象が良好であった天王崎橋下流は、“におい”、“透明感”での評価が70%を占め、後述する水の臭い、透視度の結果から、欄ねにおいがなく、透明感がある状況であったことがわかりました。

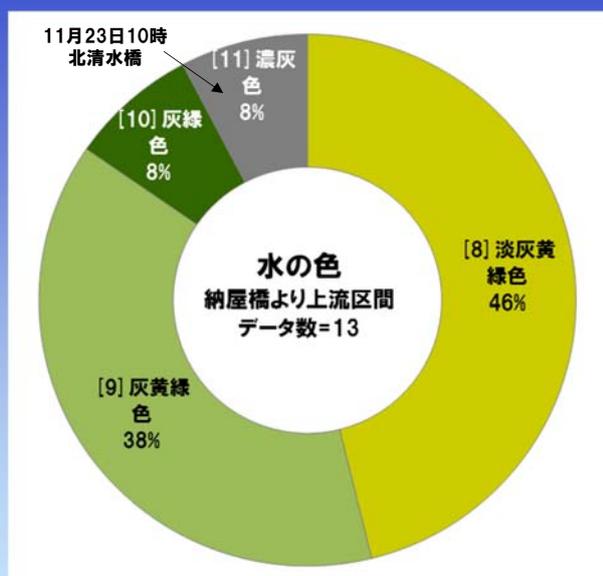
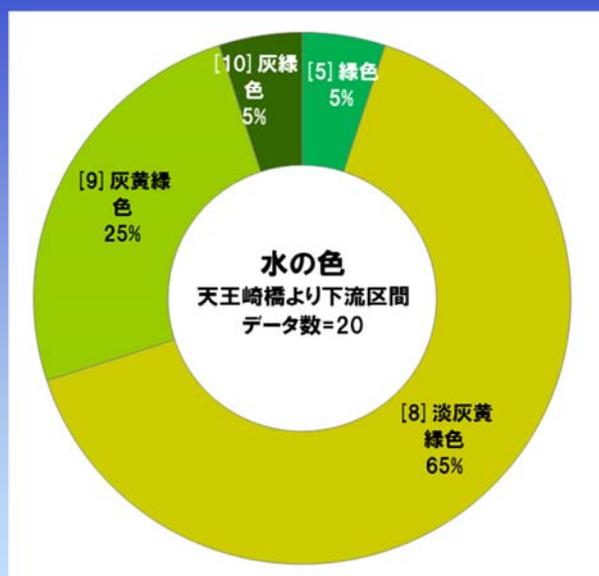
水の色 (堀川)

白濁系の“淡灰黄緑色”  
46%  
へドロ系の“濃灰色”  
8%

白濁系の“淡灰黄緑色”  
65%

納屋橋上流区間は、白濁系の“淡灰黄緑色”が46%、へドロ系の“濃灰色”が8%でした。“濃灰色”が確認されたのは、北清水橋でした。  
天王崎橋下流区間は、白濁系の“淡灰黄緑色”が65%と多く、へドロ系の“濃灰色”は確認されませんでした。

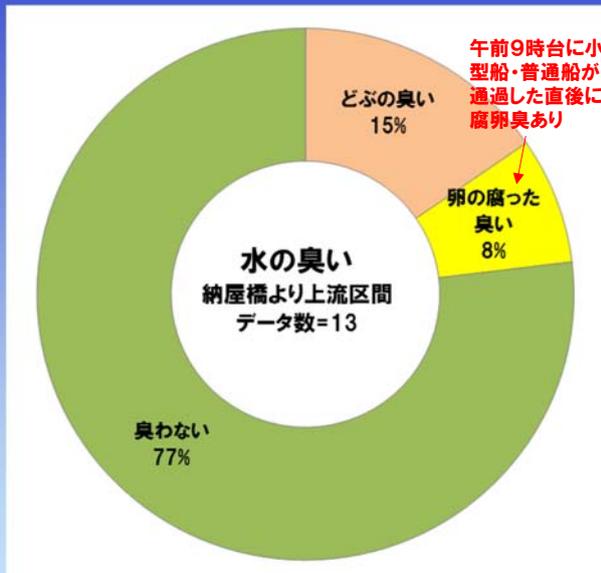
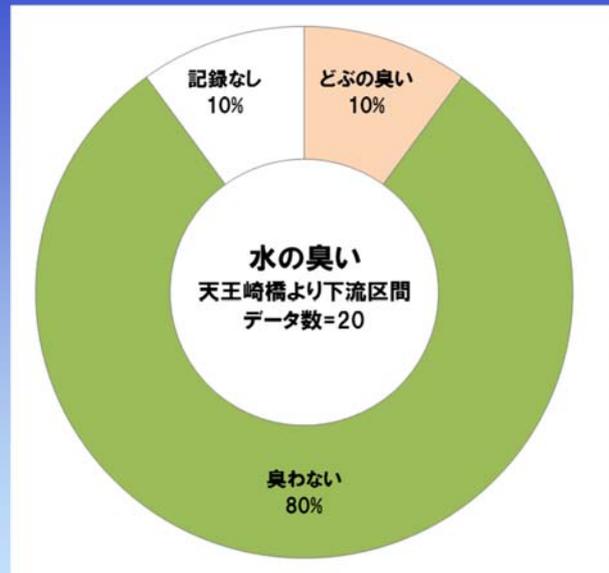
# 水の臭い (堀川)

“臭わない”  
76%

水の臭いは、“臭わない”が多く、納屋橋上流区間で77%、天王崎橋下流区間で80%を占めていました。乗船しても臭いで不快な思いをすることはありませんでした。納屋橋上流区間では、錦橋で午前9時台に小型船と普通船が連続して通過した直後に“腐卵臭”が報告されました。川底からのあわは確認できませんでしたが、底質内に蓄積された硫化水素が航行によって開放されたものと考えられます。

“臭わない”  
81%

今回の一斉調査では、試験運航開始直前の11月17日9時に、錦橋で準備のために納屋橋に向かう小型船と普通船が通過した直後に腐卵臭（硫化水素臭）が確認されました。しかし、それ以外では、“一時的な運航時”に生じると想定した“白濁化”、“ヘドロの巻き上げ”、“透明感の低下”、“悪臭（硫化水素臭、ヘドロ臭）の発生”、“死魚の発生（急激な貧酸素化）”などの変化が確認・報告されませんでした。

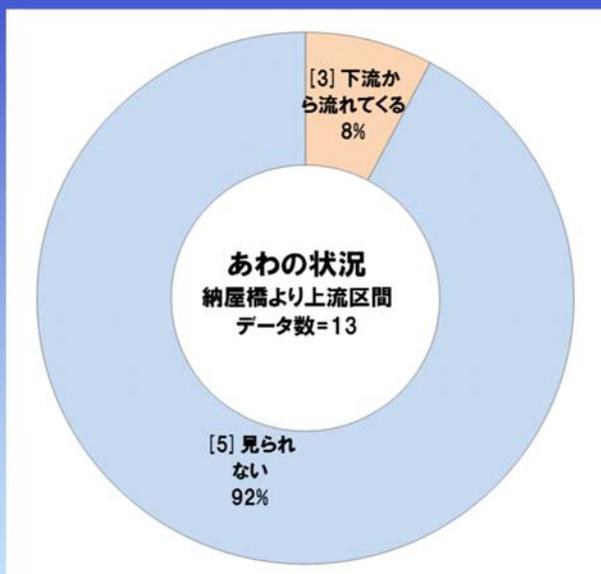
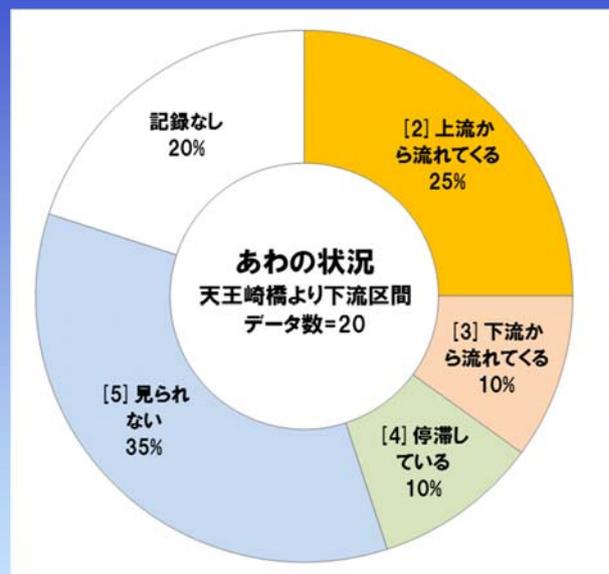
# あわの状況 (堀川)

“見られない”  
92%

“見られない”  
35%

“水面のあわ”  
45%

あわは、“見られない”が納屋橋上流区間で92%、天王崎橋下流区間で35%でした。“川底からのあわ”は報告されませんでした。特に天王崎橋下流区間では、水面のあわが45%を占めており、現地の状況から多くが普通船の航行によるあわ(航跡のあわ)と考えられた。

また、今回の一斉調査では、航跡に泡が発生し、この泡がやや消えにくいことが確認・報告されました。(10分程度でほぼ消滅)

想定される要因としては、以下が考えられますが、調査時にプランクトン等が増殖している状況が確認・報告されていないことから、泡の要因は界面活性剤ではないかと考えています。

また、泡の発生を抑制するためには、界面活性剤の生分解性がより高い洗剤の適正な利用など、市民生活、事業活動の中での対策も望めます。

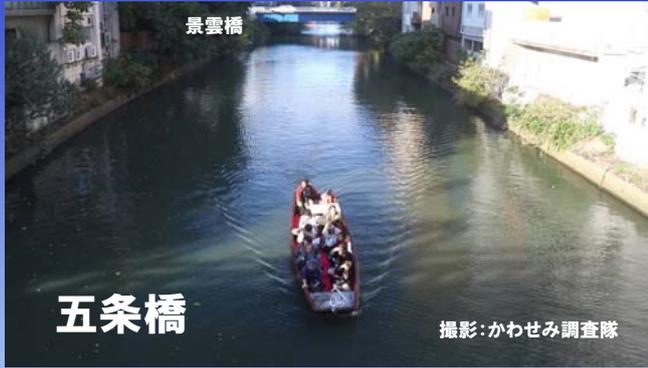
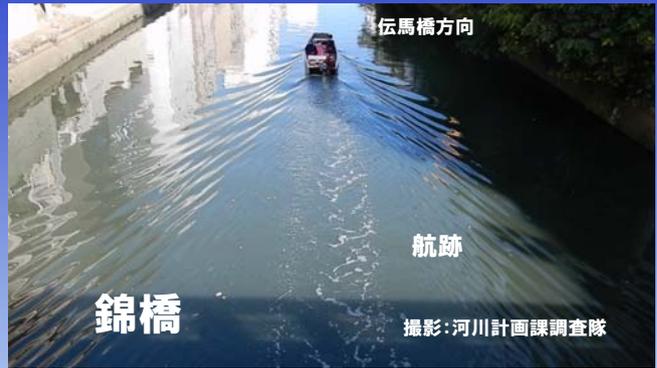
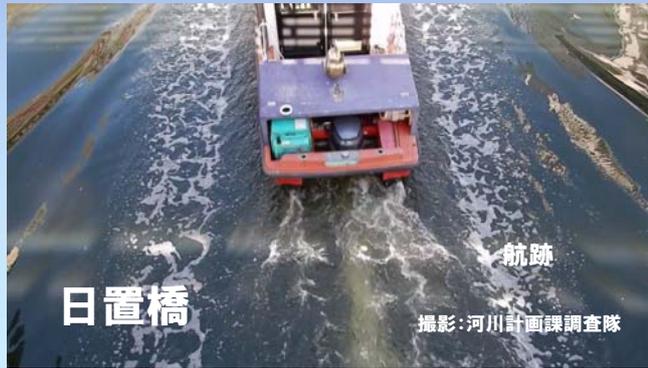
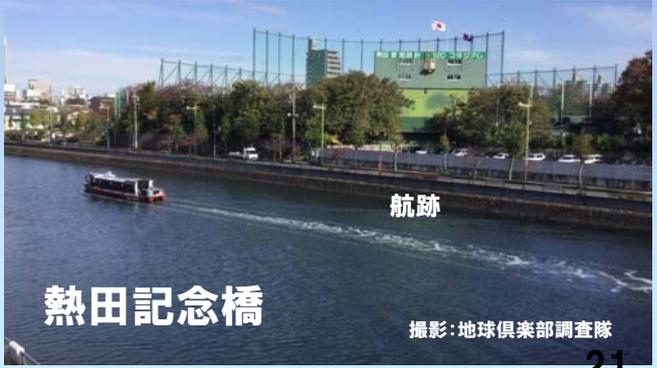
■試験運航の状況  
 平成30年11月17日 小潮  
 小型船 朝日橋～五条橋～納屋橋間

運航時の航跡にあわが発生し、それが水面に残る。(10分程度で消滅)  
 堀川の水はあわが残りやすい。

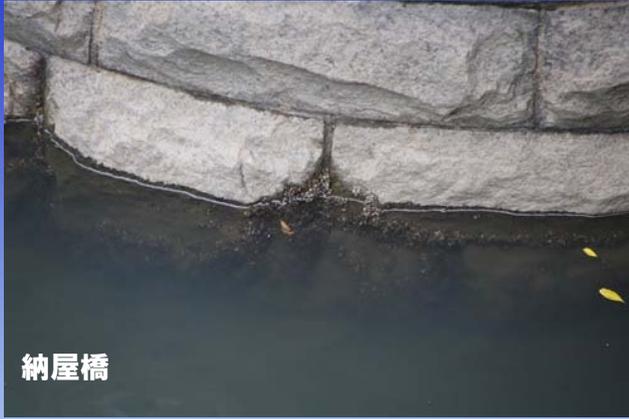
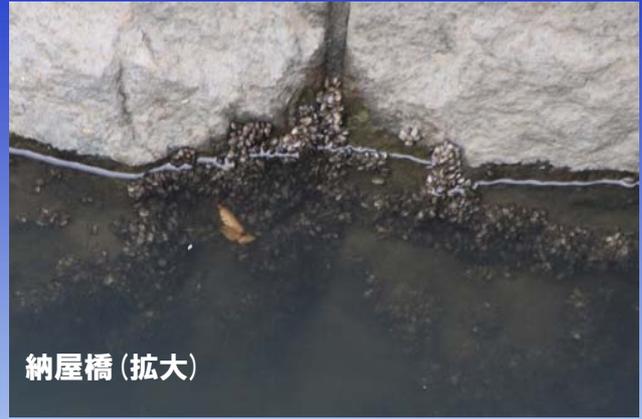
納屋橋

イガイの仲間のような付着生物が成長しているということは、水の中に酸素がある状態が続いている証拠です。

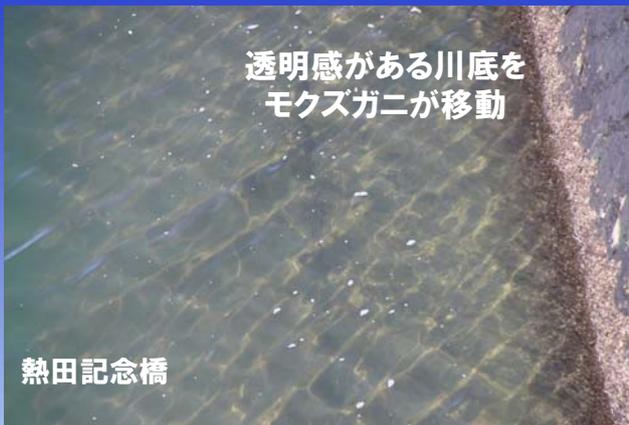
熱田記念橋

熱田記念橋付近では、透視度が高く、産卵のために海に向かって川底を移動するモクスガニが見られました。

透明感がある川底を  
モクスガニが移動
