# 堀川・新堀川の水質浄化 に向けた各局の取り組み

令和8年3月28日 第38回報告会

緑政土木局 河川計画課  
上下水道局 下水道計画課  
環境局 地域環境対策課

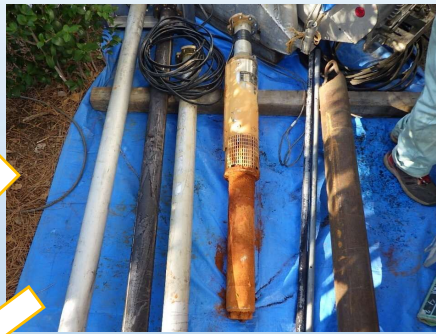
メンテナンスの様子 R7年度実施 ⑨黒川1号橋上流

引き上げ

こちらは令和7年度に実施した⑨黒川1号橋上流井戸のメンテナンスの様子です。

現場で機器の引き揚げをした後、工場へ持ち込み部品交換、性能試験を経て現場へ再度設置してから、最後に現場で揚水試験を行い完了となります。

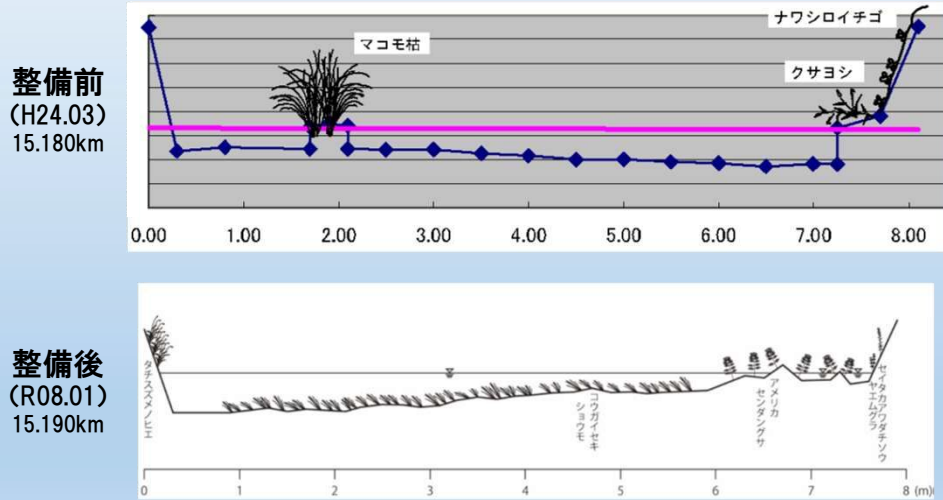
整備前: 右岸側の一部にマコモなどの水際植生が見られる

整備後: 左岸側の捨石箇所に水際植生が見られる

**整備の一環で配置した捨石上に水際植生が形成されている**

平成24年に実施した調査では、右岸側の一部の土砂が堆積したと考えられる箇所に、マコモなどの水際植生が確認されました。

令和7年度に実施した調査では、左岸側の捨石の上にアメリカセンダングサなどの水際植生が確認されました。

捨石上に水際植生が確認され、瀬・淵形成による一定の効果があったと考えています。

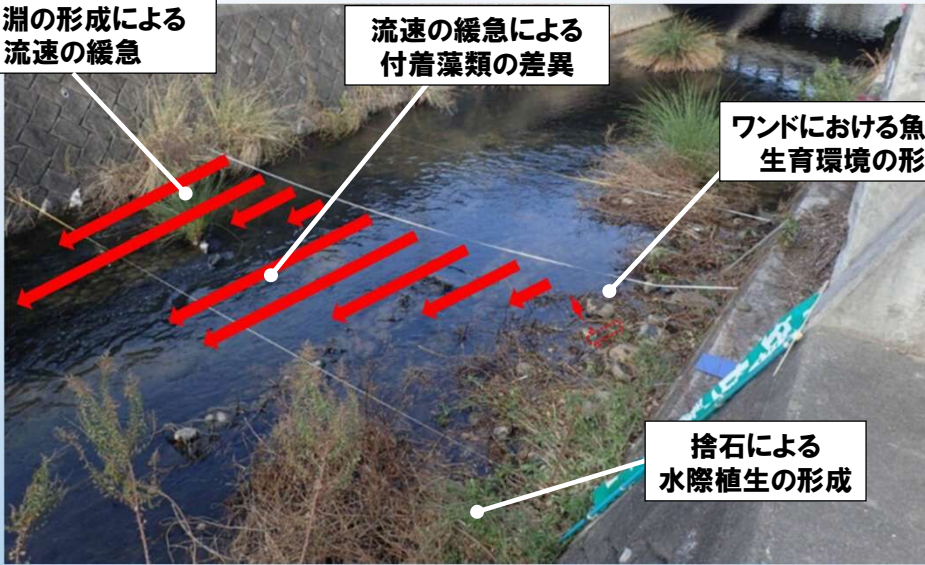
瀬・淵の整備により流速の緩急やワンドのような緩流・止水環境が形成され、その水際を中心に水際植生が成立することで、それらを利用する魚類や底生生物の定着がみられるなど、一定の効果が確認された。

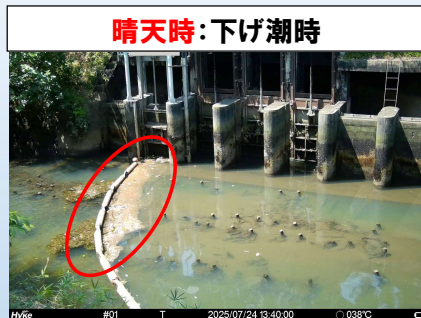
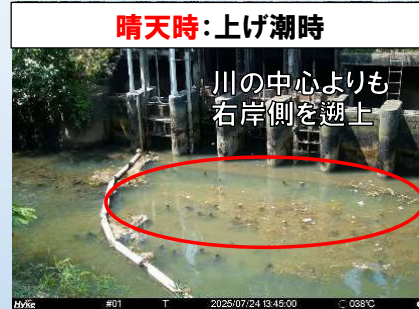
現状…フェンスで捕集したごみの再遡上が発生

写真は今年度撮影したのですが、オイルフェンスにたまっていたごみが、上げ潮時に右岸よりに遡上している様子が確認できます。

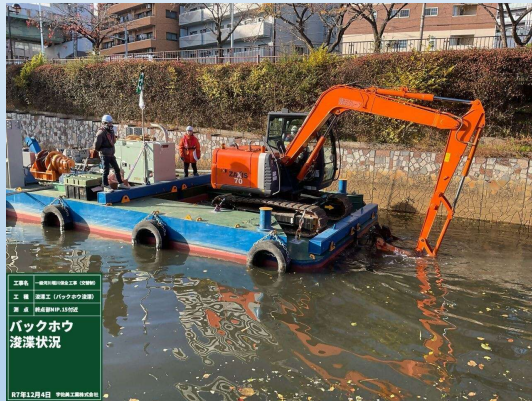
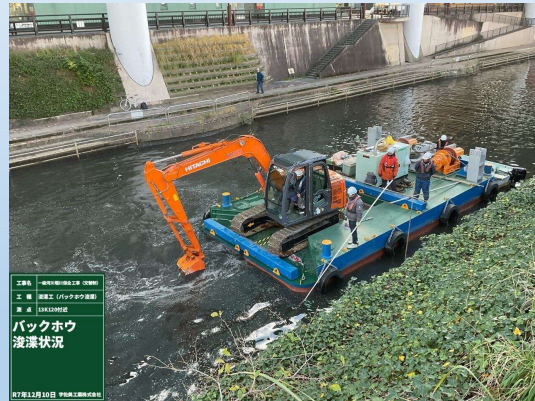
#### ①河床の整正

台船上にバックホウを乗せ、河床の整正を実施している様子です。

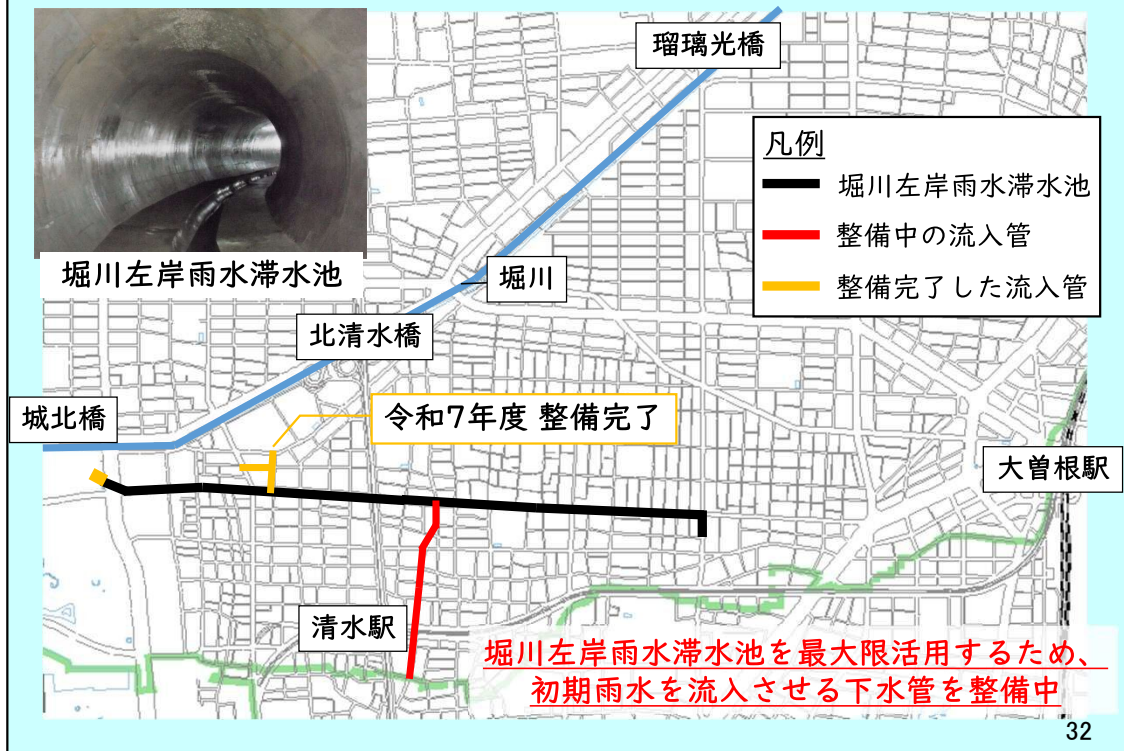
## ■堀川左岸雨水滞水池 流入管の整備

- ・次に、雨水滞水池の取組について紹介します。
- ・雨水滞水池とは、汚れの度合いが大きい降雨初期の雨水を一時的に貯留することで、川へ放流される汚濁負荷を軽減するための大きな施設です。
- ・図の黒い太線は、令和元年度から供用開始している堀川左岸雨水滞水池を示しています。
- ・この雨水滞水池の機能を最大限活用するため、降雨初期の雨水を流入させる下水管の整備を現在行っており、赤線で示している箇所において現在整備中、オレンジで示している箇所については整備が完了しています。
- ・令和7年度においては、左側のT字部分の流入管の整備が完了しました。
- ・現在整備中の路線や、今後予定している下水管の整備がすべて完了すると、瑠璃光橋から城北橋までにある雨水吐き口から堀川へ放流されていた汚れの度合いの大きな降雨初期の雨水を取り込むことができるようになります。

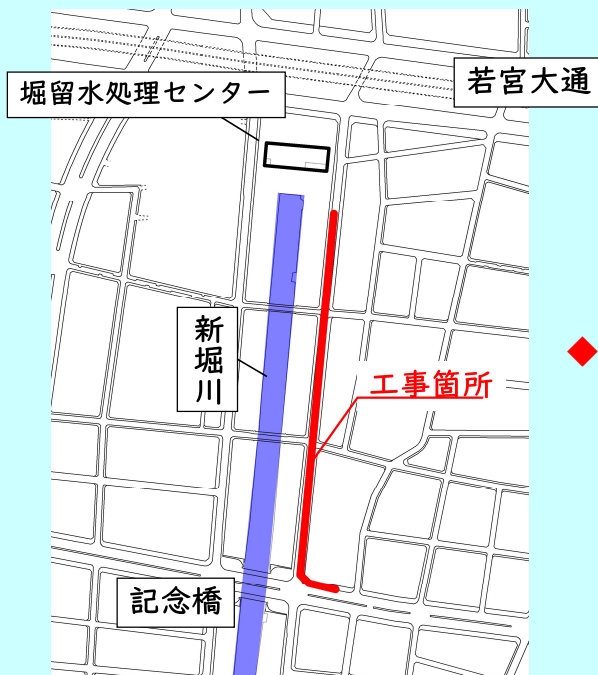
- ・新堀川においても雨水滞水池の整備を行うことで、新堀川へ放流される汚濁負荷を軽減する取り組みを行っています。
- ・図の赤線で示している箇所において、令和5年度より整備を進めています。

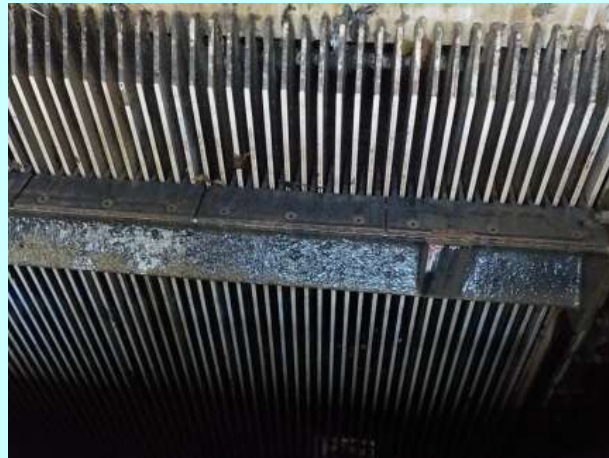
スクリーン（目幅縮小後）

- ・次は、雨水スクリーンの目幅縮小です。
- ・雨水スクリーンとは、下水管内のごみが川へ流れ出ることを防ぐため、ポンプ所などに設置されている設備です。
- ・このスクリーンの目幅を40mmから25mmに縮小することで、川へ流れ出るごみを減らす取組を行っています。
- ・令和7年度現在、堀川流域・新堀川流域において6か所で整備が完了しています。
- ・残る熱田ポンプ所については、現在整備を進めています。

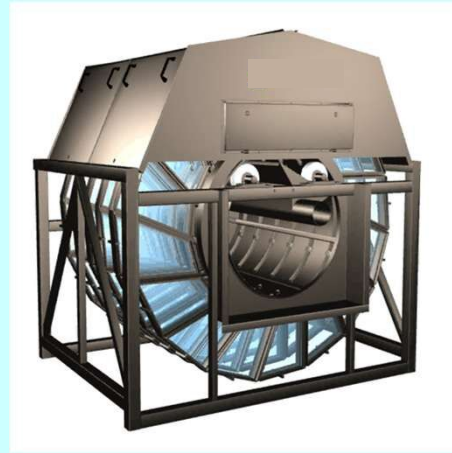
名城水処理センターのろ過装置  
(ディスクフィルタ)のイメージ図

◆ 小さな汚れを除去後、  
堀川へ放流

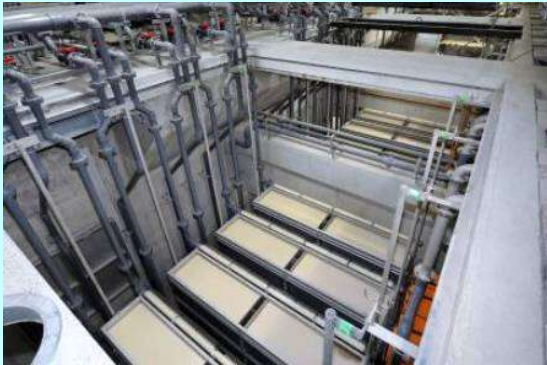
守山水処理センターの膜ろ過設備

◆ 送水量：0.046m<sup>3</sup>/秒  
(4～10月において堀川へ送水)

- ・また、下水再生水の送水については、守山水処理センターにおいて膜ろ過処理を行った処理水を堀川へ送水しています。
- ・送水量としては、かんがい期の4～10月において、堀川へ毎秒0.046トン(一日当たり4000トン)程度の水量を24時間送水しています。
- ・また、ごみキャッチャーについては、スライドの右の写真に示しているとおり、水面に浮かぶ汚れを捕まえ、回収する設備を名城水処理センター近くの堀川において設置・運用しています。
- ・令和7年度の1月末時点での除去実績は、可燃ごみ1.5トン、不燃ごみ0.05トンです。

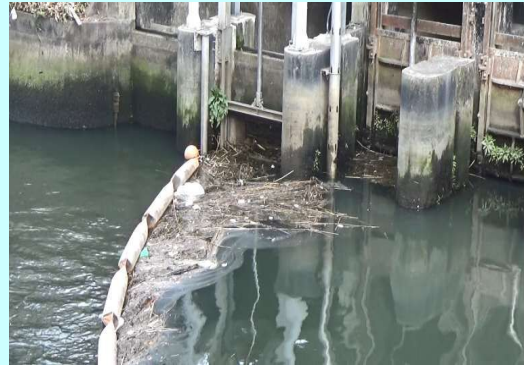
ごみを取り込む様子  
(名城水処理センター)

◆ 除去実績  
(令和7年4月～令和8年1月)  
可燃ごみ：1.5トン  
不燃ごみ：0.05トン

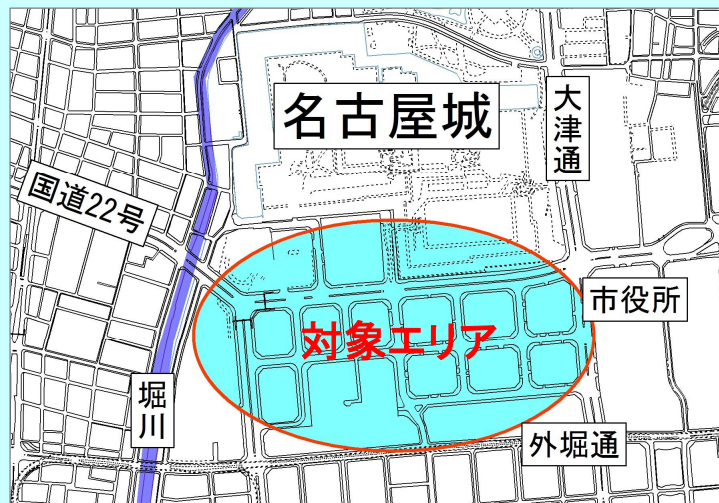
- ・三の丸地区における分流化について紹介します。
- ・図に示している対象エリアにおいて、雨水管を新たに整備することで雨水と汚水を分離するという、分流化について、令和7年度より整備を進めております。
- ・令和7年度においては、対象エリアの下流の一部区域において雨水管の整備を実施しました。

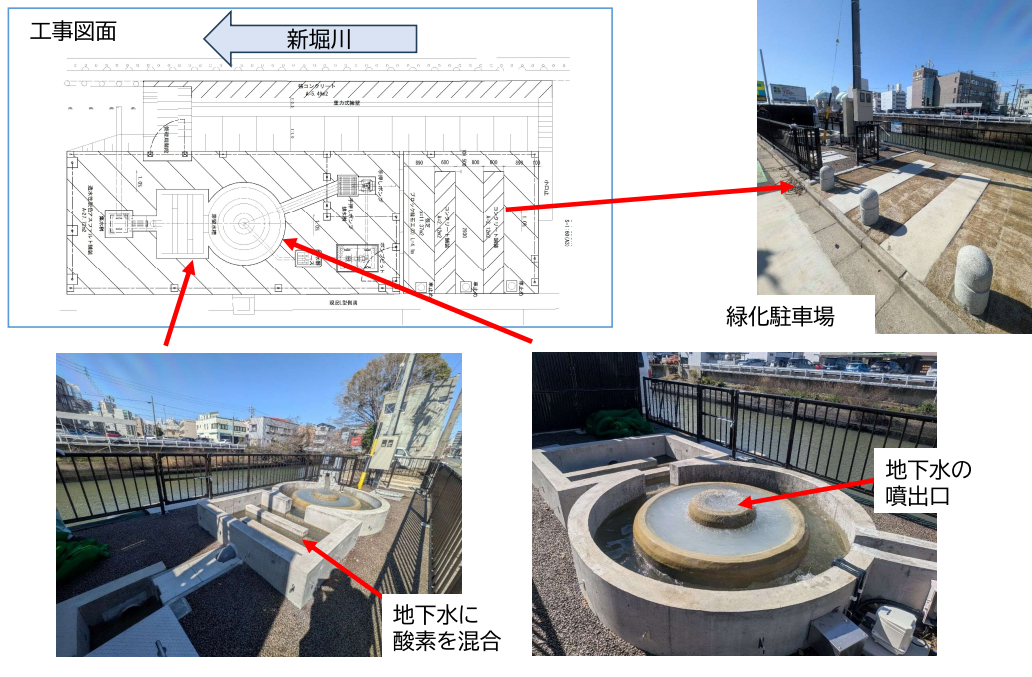
・令和8年2月に完成した法螺貝橋環境井戸の紹介（1/2）

資料左上の工事図面が施設の全体になります。  
図面の upper 側に新堀川が流れている位置関係です。

右上の写真は、管理用車両の駐車場です。緑化駐車場になっており、水循環の回復に寄与しています。

右下の写真の中央の丸い部分から汲み上げた地下水を水路に流しています。

左下の写真のように、水路は蛇行していて、地下水に酸素を取り込ませながら、写真の手前の柵まで導水しています。

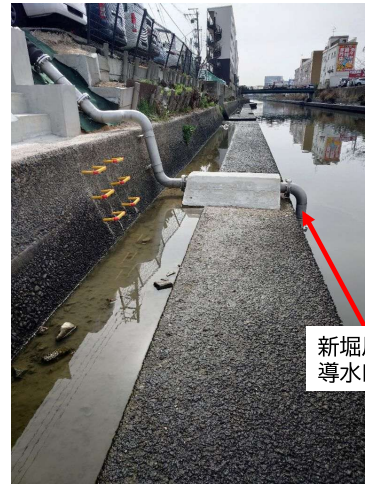
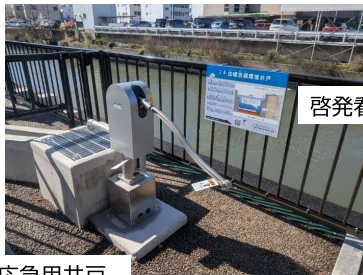
最後に右上の写真のようなステンレス管を通り、新堀川の川底へ酸素を含んだ地下水を導水しています。

また下側の写真のように災害応急用の井戸を設置しており、停電や断水などで水道水が使えない場合の生活用水として地下水を使用していただけるように整備しています。
