堀川1000人調査隊2010 第38回調査隊会議

第38回 調査報告 目次

6. 第38ステージ調査報告

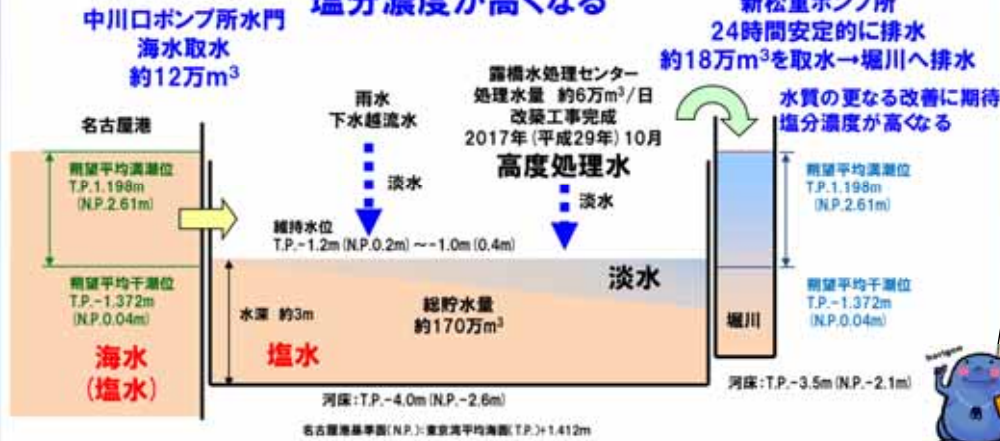
新松重ポンプ所の運転開始により
中川運河の水循環が促進
(水循環量の増加と安定的な排水)

中川運河の滞留時間 (試算値)

約24日→約13日→約9日

1~21ステージ 7万m³/日
22~34ステージ 13万m³/日
35ステージ以降 (2024年4月) 18万m³/日

- ①中川運河の流動が改善(滞留時間の減少)することで植物プランクトンの増殖が減少
⇒堀川に排水される水質の更なる改善に期待
- ②中川運河に導水される海水が増えることで堀川への排水の塩分濃度が高くなる
⇒塩分濃度が高く(比重が重くなる)となると、堀川の停滞しやすい底層の水を押し流す力が強くなることに期待

新松重ポンプ所が2024年(令和6年)4月に供用を開始しました。これに伴い閉鎖的な水域である中川運河の水源の一つとなっている名古屋港(海水)からの一日の導水が7万m³から12万m³になり、中川運河の滞留時間が短く(約9日:試算値)になりました。中川運河の流動が改善することで、水質の更なる改善に期待をしています。また、塩分濃度が高く(比重が重くなる)となると、停滞しやすい堀川の底層の水を押し流す力が強くなることに期待をしています。中川運河から堀川への排水による堀川の変化が楽しみです。これらの変化は、市民の視点と感覚で積み重ねている調査で時間をかけて少しずつ見えてくると考えています。

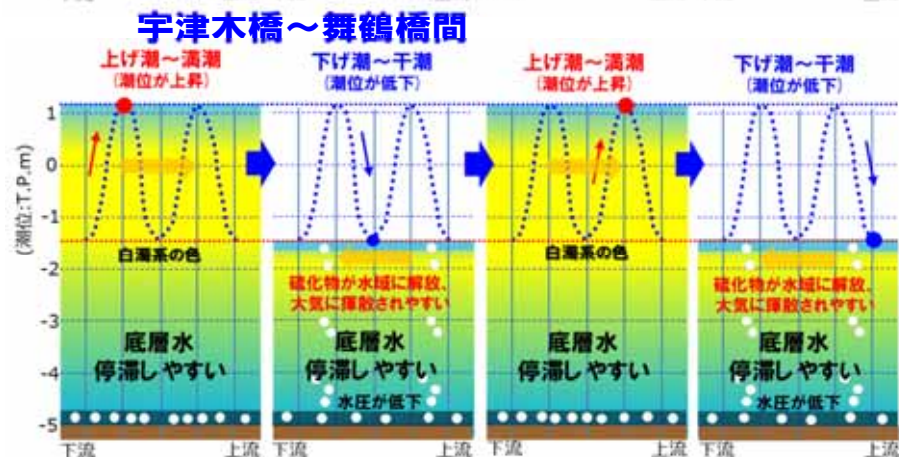
新堀川
大潮時

底泥中に硫化物が生成・蓄積されていると、潮位が低下した時に川底の水圧が低下して、その硫化物が水域に解放、大気に揮散されやすい環境になります。また、硫化物を多く含む底層水が表層部分にあると硫化物が大気に揮散されやすい環境になります。

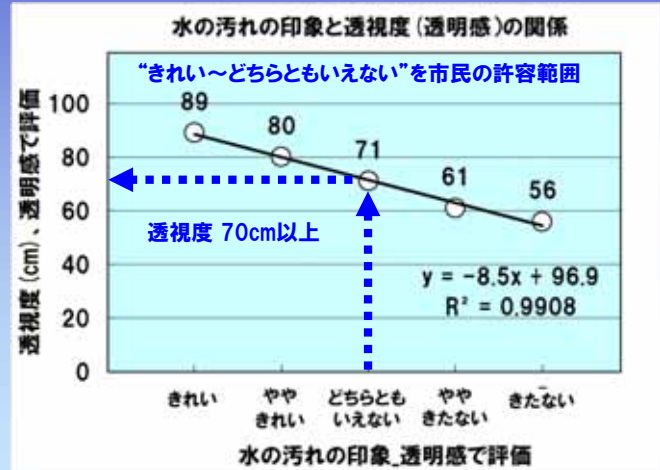
水の汚れの印象と透視度の平均値の関係

■使用データ 調査数:1143
2~38ステージ 堀川・全区間
降雨なし 期間外データ含む
汚れの印象の評価:透明感

決定係数 R²:回帰式が実際のデータに当てはまっているかを判断する指標です。0から1の値で算出されます。1に近いほど回帰式が実際のデータに当てはまっていることを表しています。

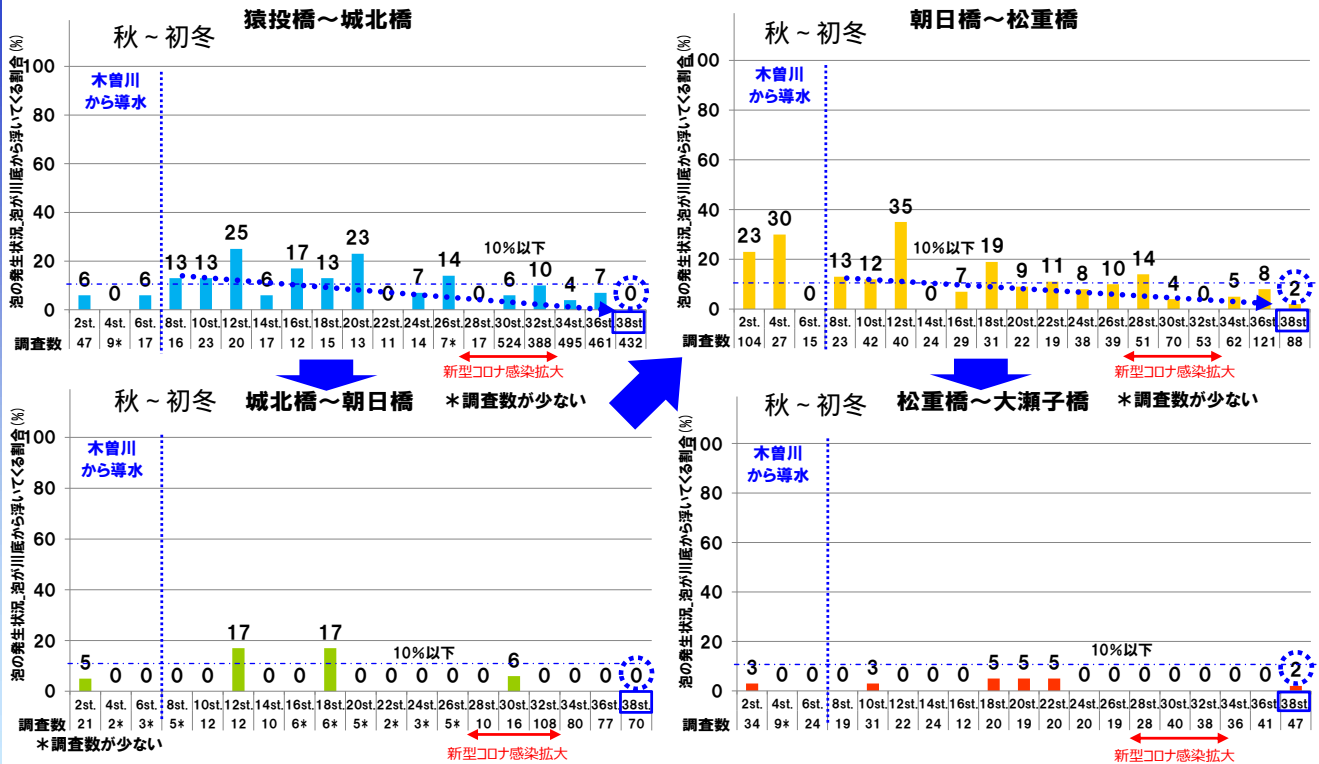
■秋～初冬

2～6ステージ：木曾川からの導水あり 前日・当日の降雨なし
8～38ステージ：木曾川からの導水なし 前日・当日の降雨なし

■ 区間毎(秋～初冬)の川底からの泡はどのように変化したのか?
導水停止後の秋～初冬の川底からの泡は、38ステージで猿投橋～朝日橋間が0%、朝日橋～大瀬子橋間が2%であり、すべて10%以下の状況でした。

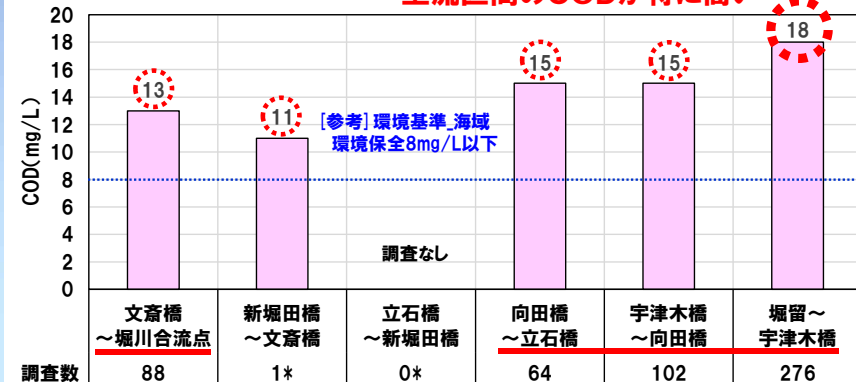
上流区間のCODが特に高い

■ CODはどの程度か？
調査値がある全区間で8mg/Lを超えています。
下流区間よりも上流区間のCODが高いようです。
最上流の宇津木橋～堀留間は最も高い18mg/Lでした。
有機物の分解が水中と底泥の硫酸化を進め、硫酸化の環境を好む硫酸還元菌が有機物を分解する時に硫酸イオンを還元して、硫化物を生成していると考えられています。
